CPO - Coordenadoria de Projetos e Obras

### RELATÓRIO FOTOGRÁFICO

OBRA: Construção do Laboratório de Inovação de Biocombustíveis - LIB da Inova

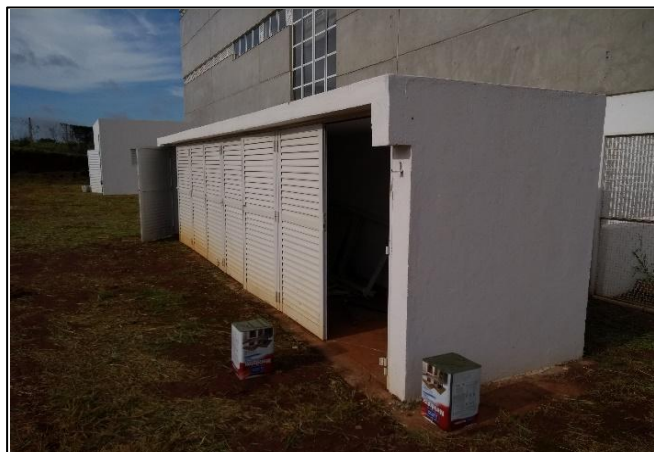
Foto 03: Instalação da porta PV2

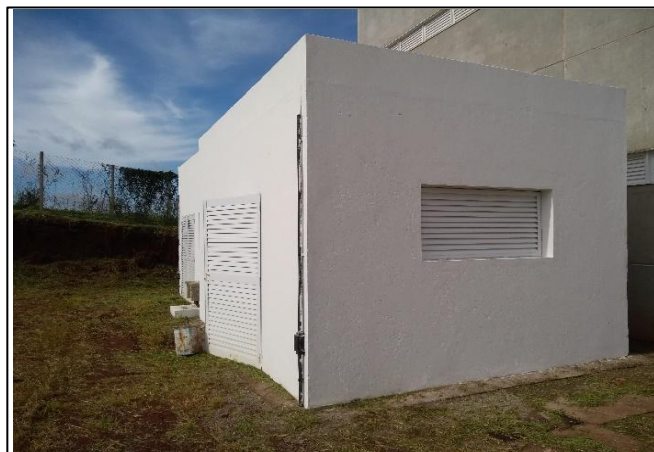
Foto 04: Instalação do capeamento casa gerador

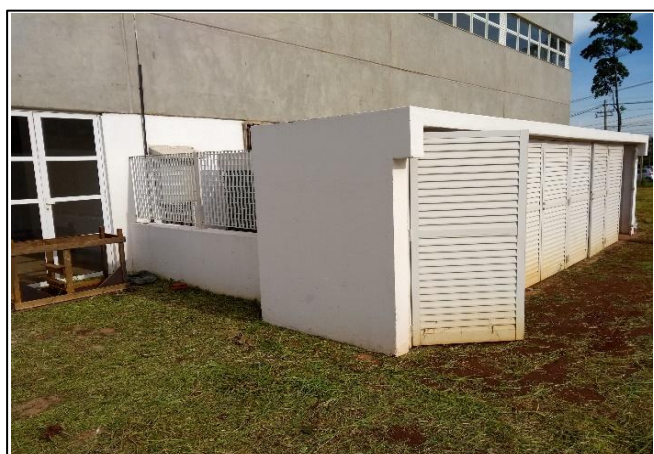
Foto 05: impermeabilização com emulsão acrílica

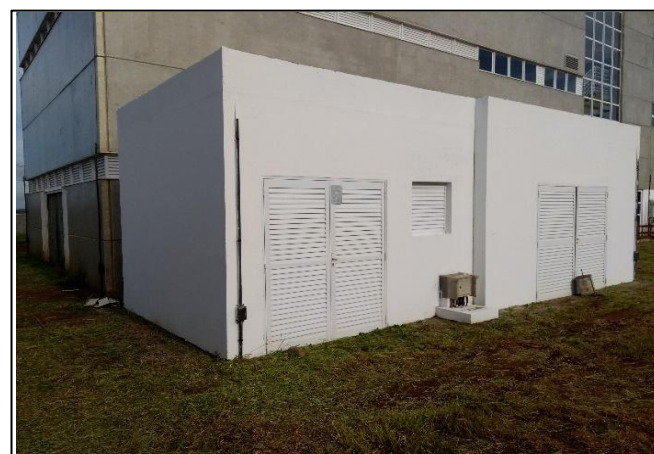
Foto 06: Impermeabilização com manta asfáltica

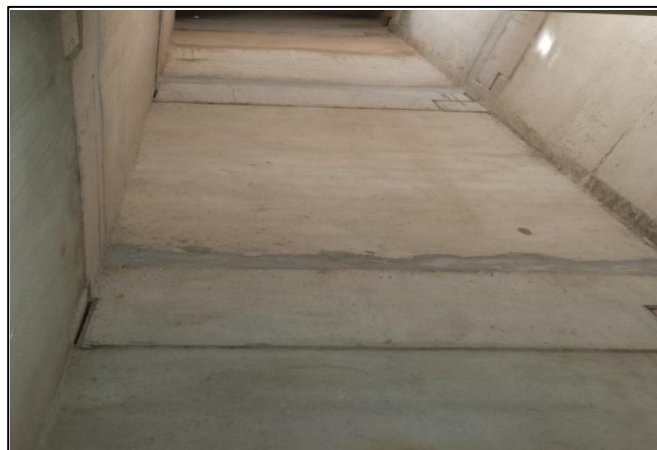
**Foto 08: Instalar veneziana de ventilação**

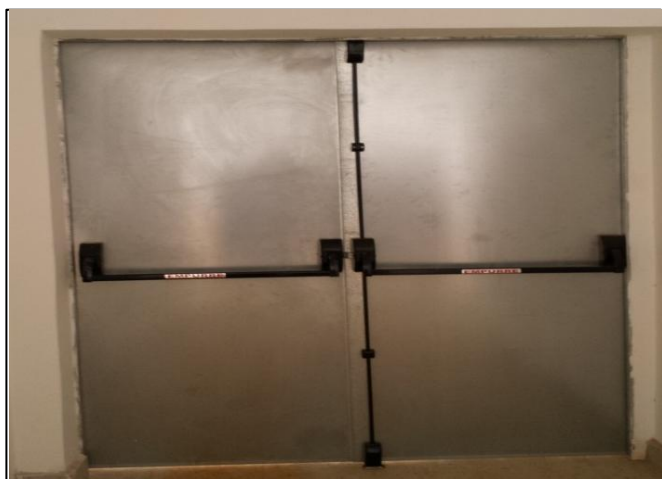
**Foto 09: Pintura em esquadrias metálicas**

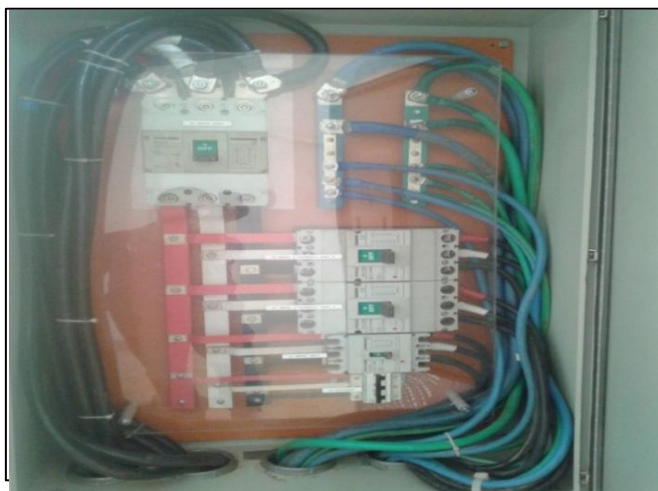
**Foto 15: Troca de Quadro QGEC por Quadro Elétrico  
1600 x 800 x 200**

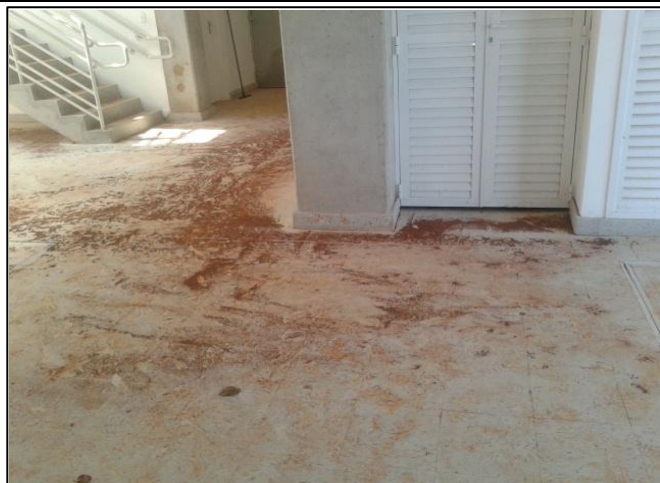
**Foto 23: Limpeza, recomposição e reparo de Piso Vinílico**

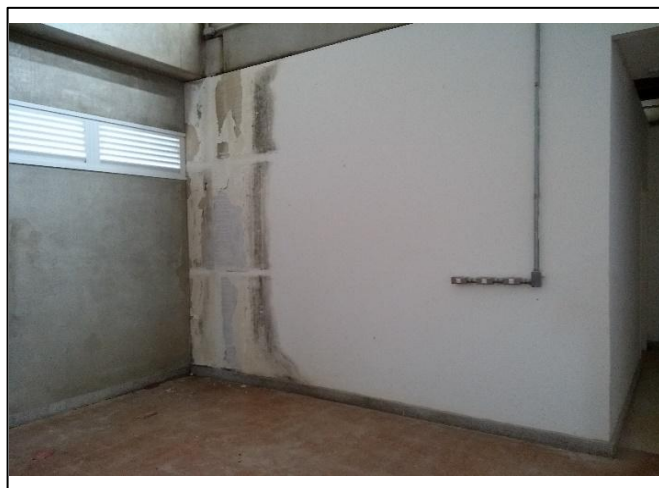
**Foto 26: Troca de divisória de gesso acartonado**

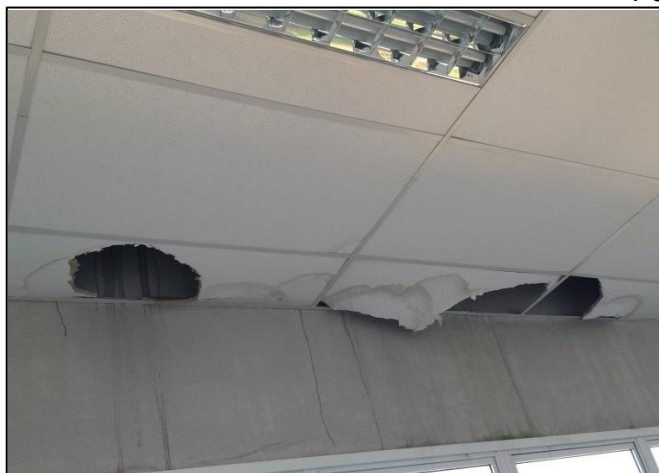
**Foto 35: Novas placas / troca de placas danificadas**

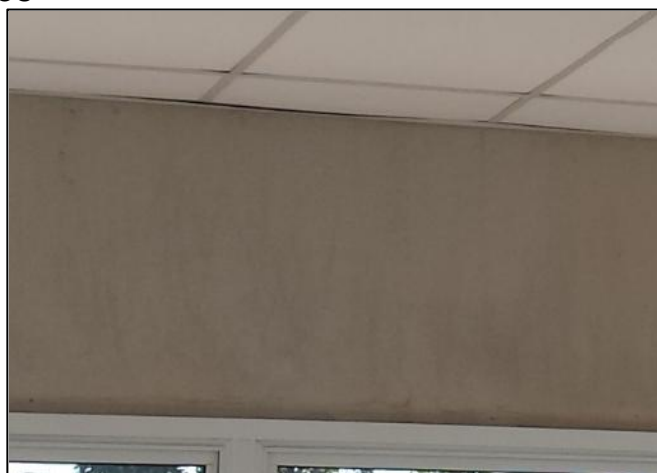
**Foto 36: Reparo de estrutura de forro**

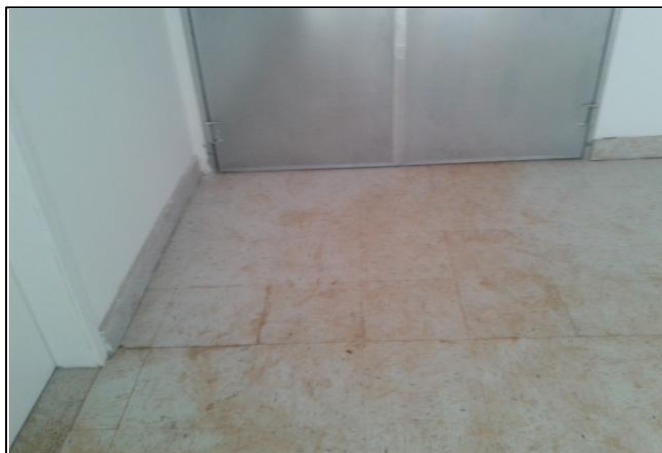
**Foto 37: Limpeza, recomposição e reparo de Piso Vinílico**

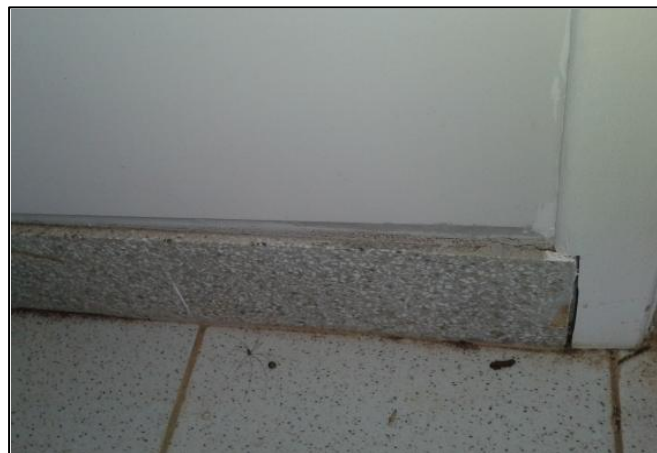
**Foto 38: Revisão e reparo de rodapé de Granilite**

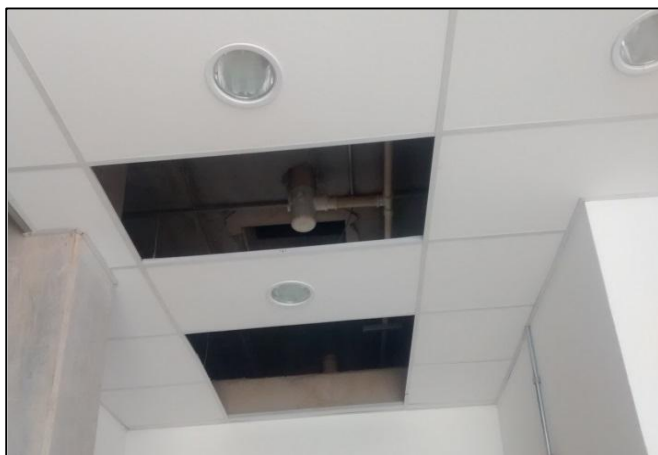
**Foto 45: Novas placas / troca de placas danificadas**

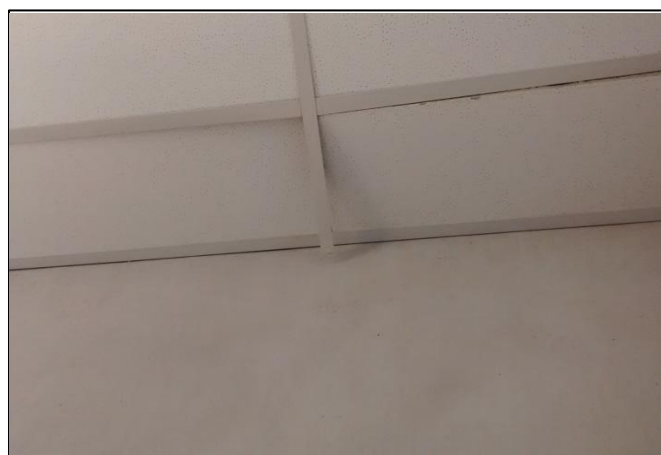
**Foto 46: Reparo de estrutura de forro**

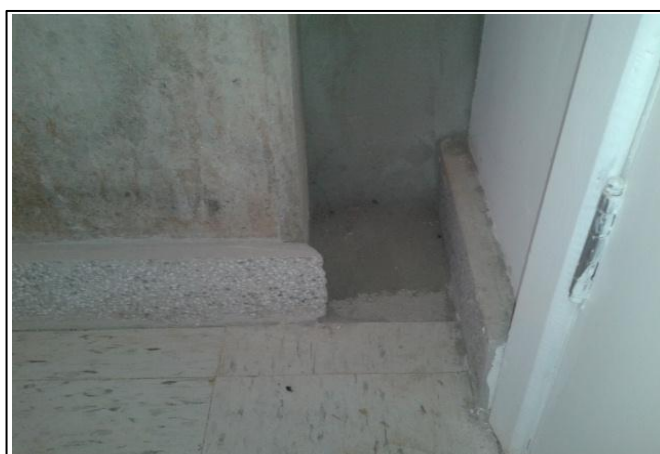
**Foto 48: Revisão e reparo de rodapé de Granilite**

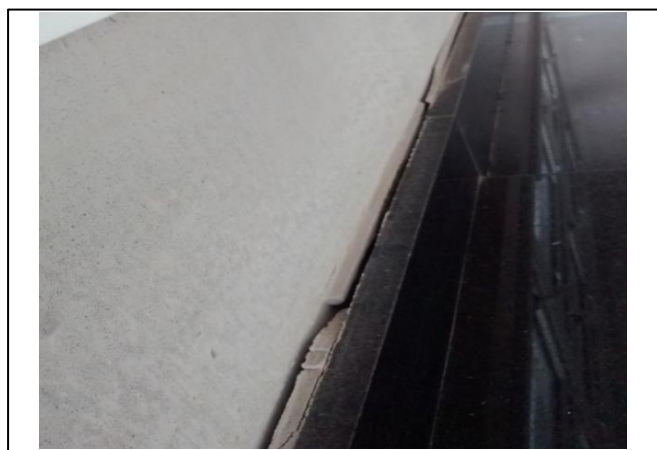
**Foto 64: Aplicação de silicone entre os vãos do frontão das bancadas e as placas de pré-moldadas**

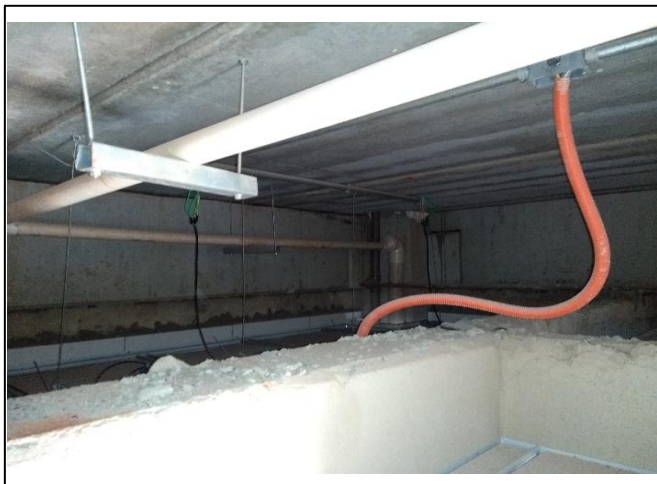
**Foto 74:** Local de instalação das vigas (H) de reforço sob a laje das caixas d'água, as tubulações que vierem a interferir na execução do reforço deverão ser remanejadas

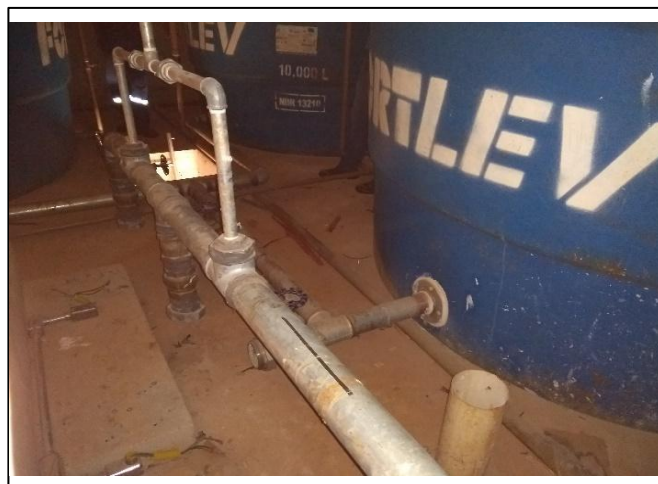
**Foto 75:** Detalhe das tubulações do barrilete a serem desligadas e religadas devido a execução do reforço da estrutura da laje

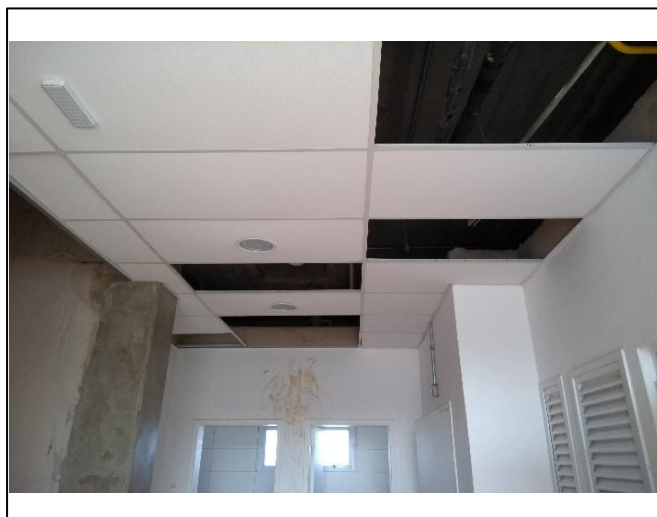
**Foto 76:** Forro de placa mineral a ser retirado e re-instalado para execução do reforço da estrutura sob a laje das caixas d'água.

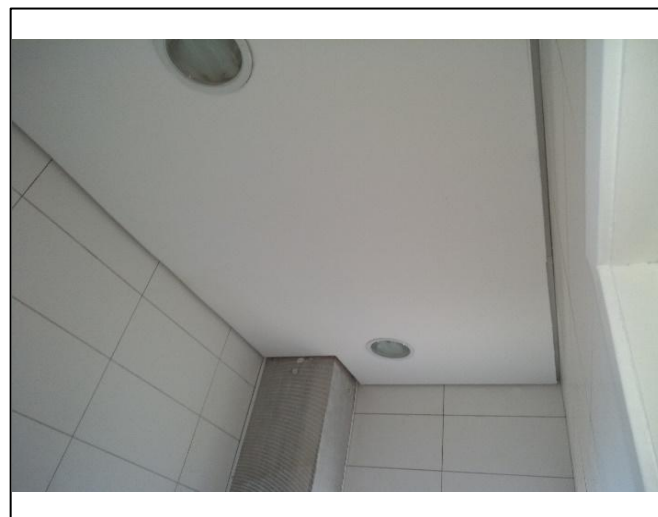
**Foto 77:** Forro de gesso monolítico a ser demolido e refeito após a execução do reforço sob a laje do barrilete
