RELATÓRIO FOTOGRÁFICO
OBRA: OBRA PARALISADA DO PRÉDIO DO CEL
DATA: Junho de 2016

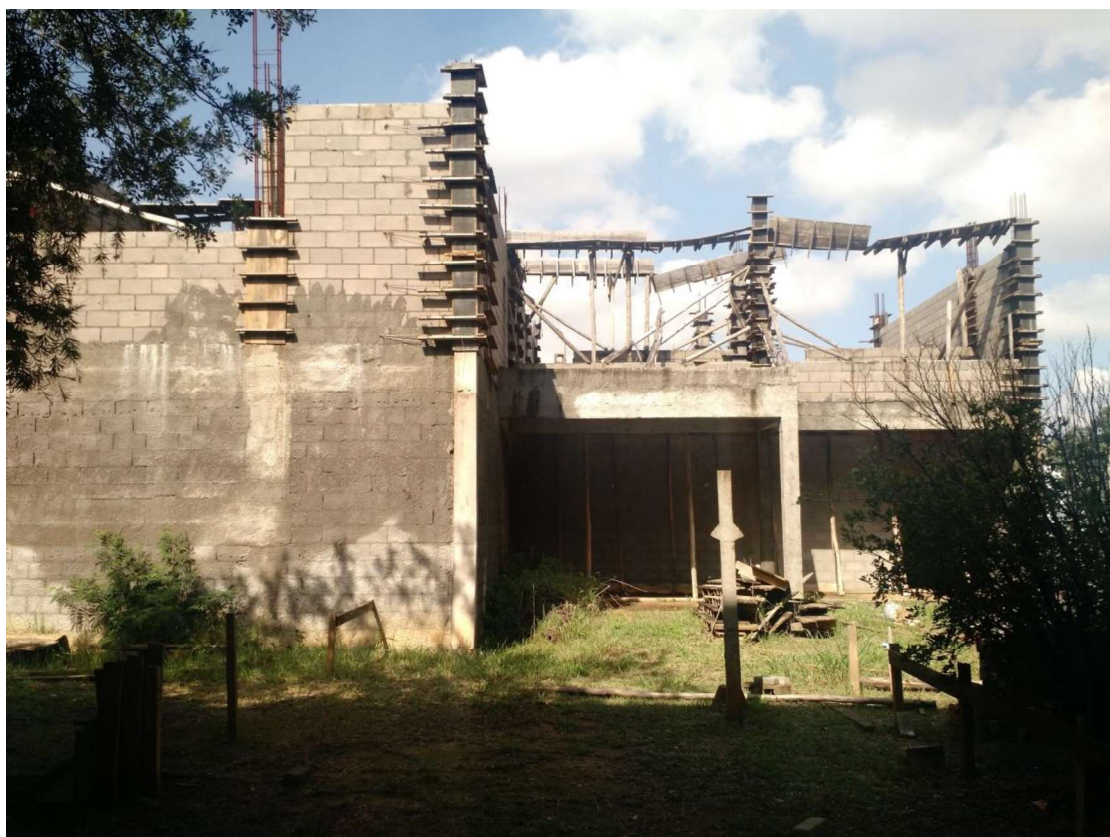
Figura 2: Fachada da edificação, vista através do fundo do prédio do CEL

Retirar fôrmas de madeira existentes

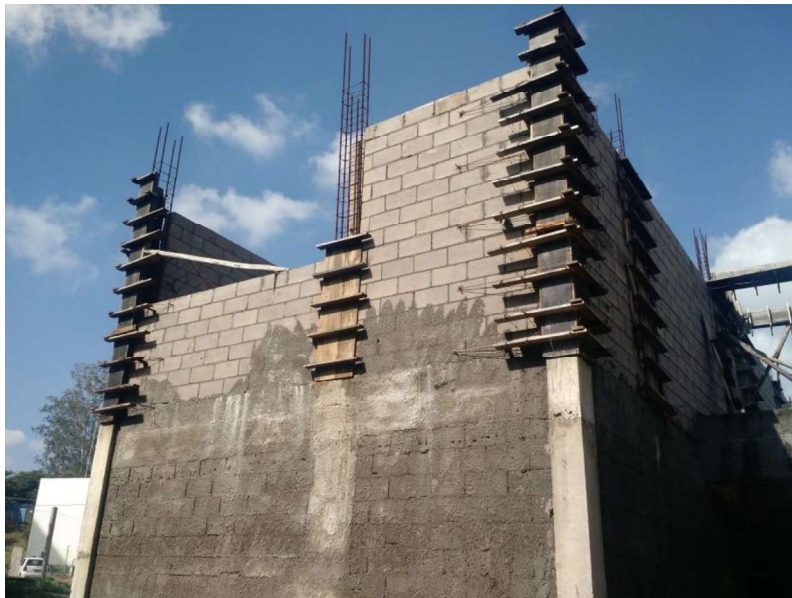
Figura 3: Detalhe da fachada da edificação

Retirar fôrmas de madeira e armadura exposta não concretada

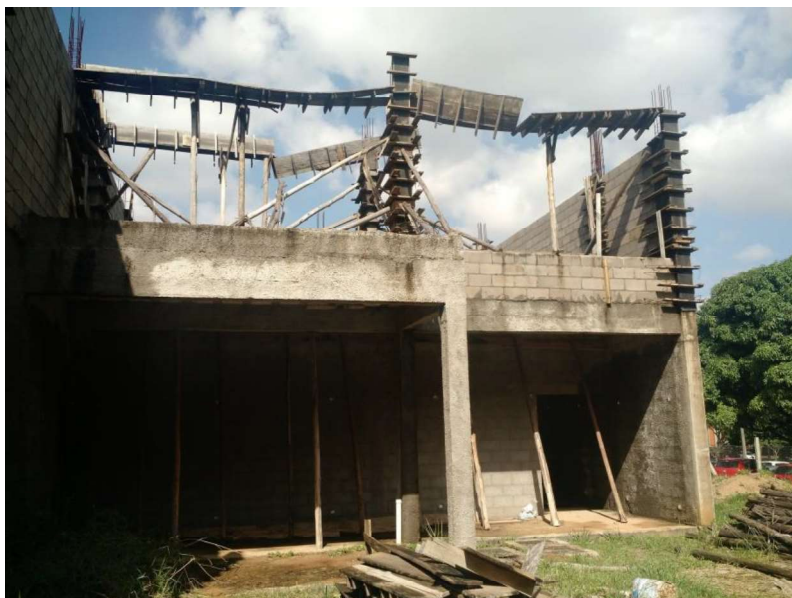
Figura 4: Detalhe da fachada da edificação

Retirar fôrmas de madeira e escoramentos

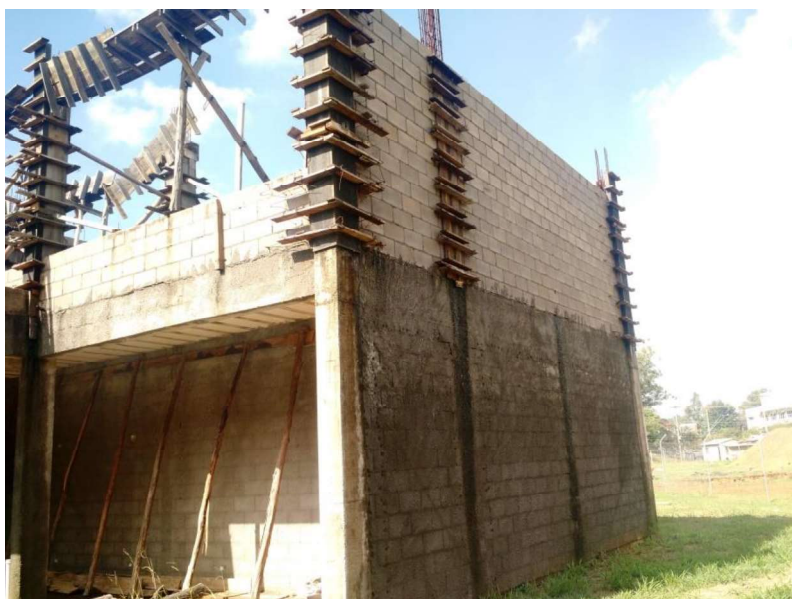
Figura 5: Lateral direita

Retirar fôrmas de madeira e escoramentos

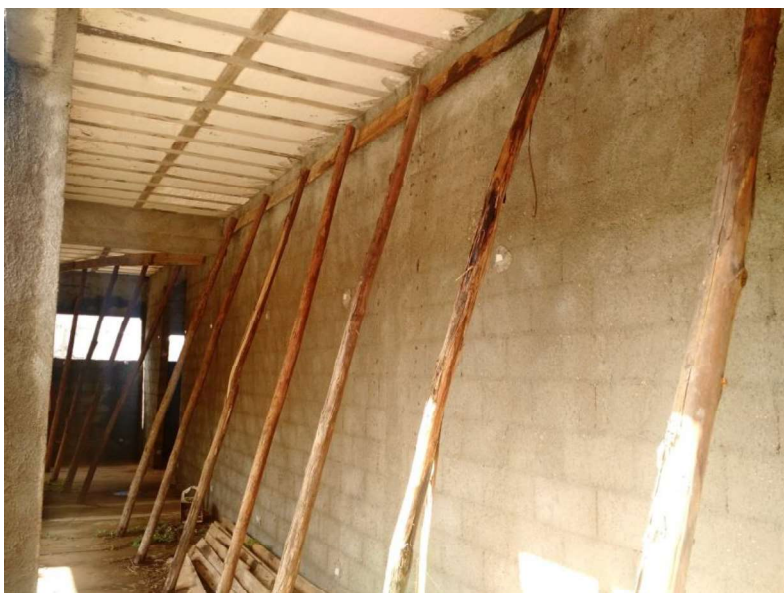
Figura 6: Interior do pavimento térreo

Retirar escoramentos

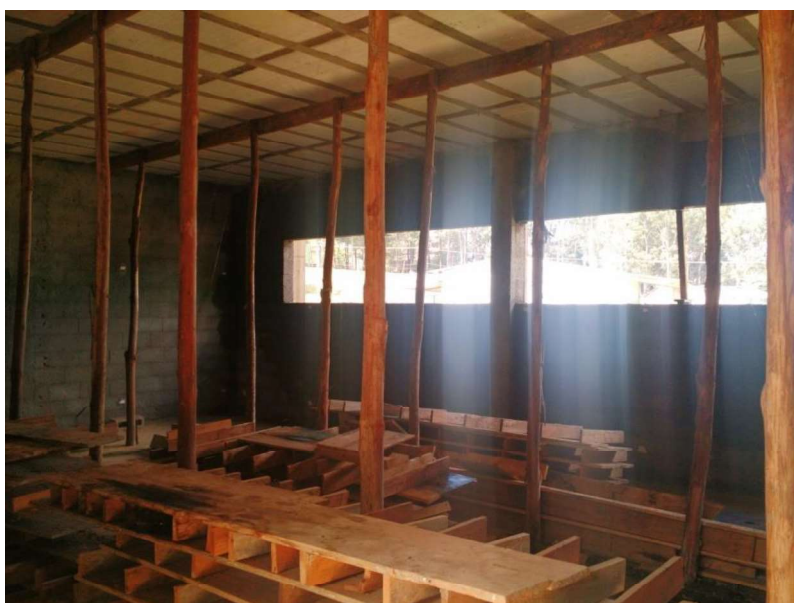
Figura 7: Interior do pavimento térreo

Retirar escoramentos

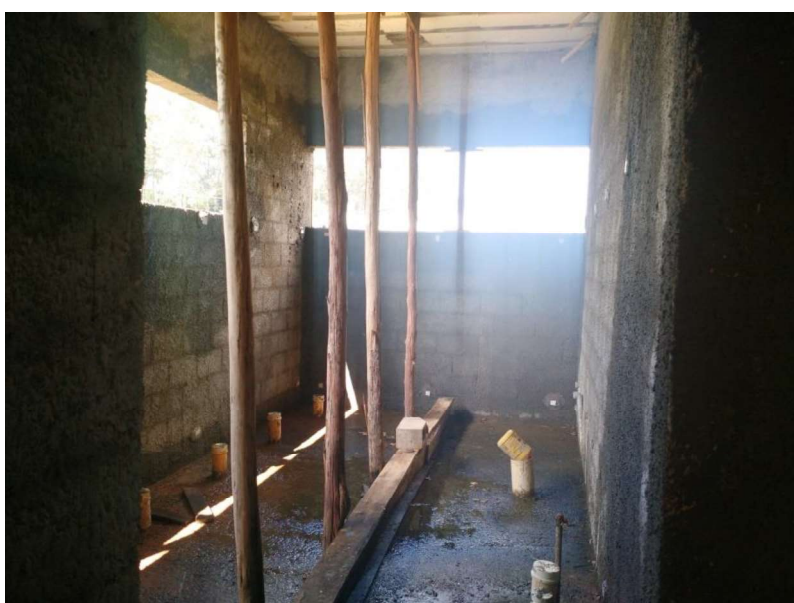
Figura 8: Detalhe do banheiro do pavimento térreo

Retirar escoramentos

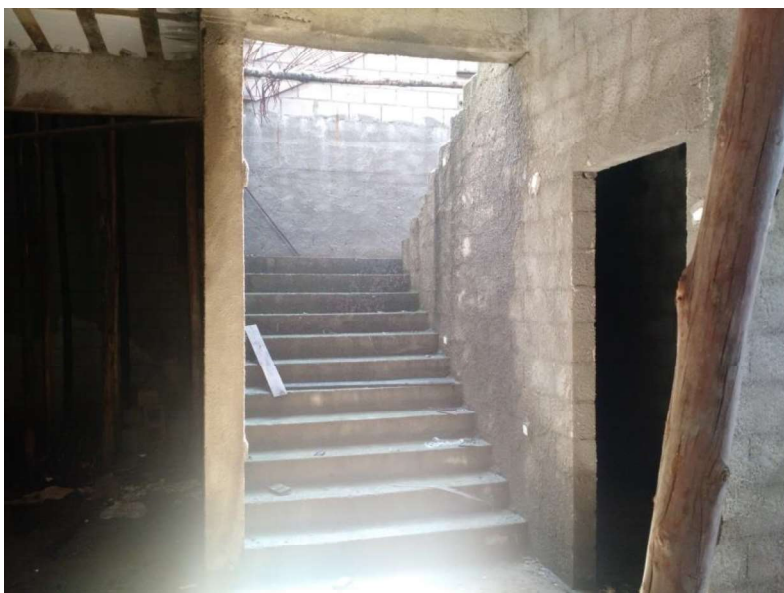
Figura 9: Detalhe da escada

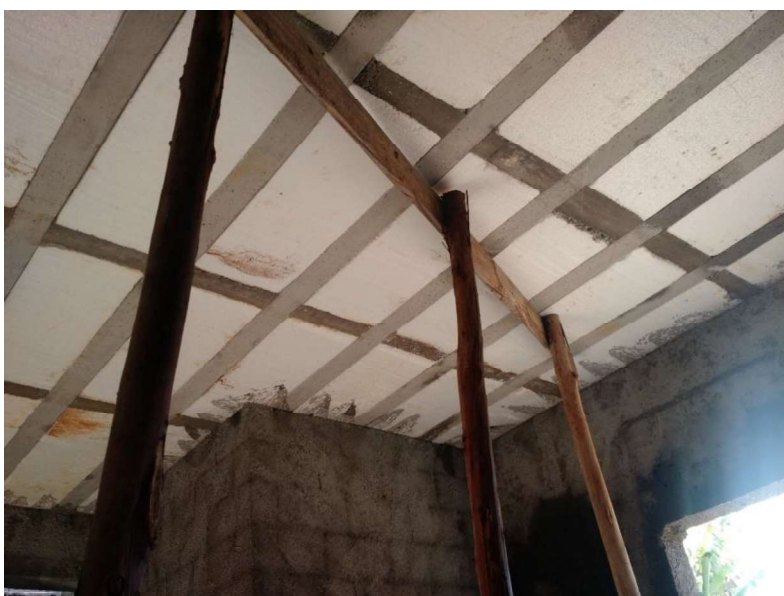
Figura 10: Detalhe do teto do pavimento térreo

Retirar escoramentos

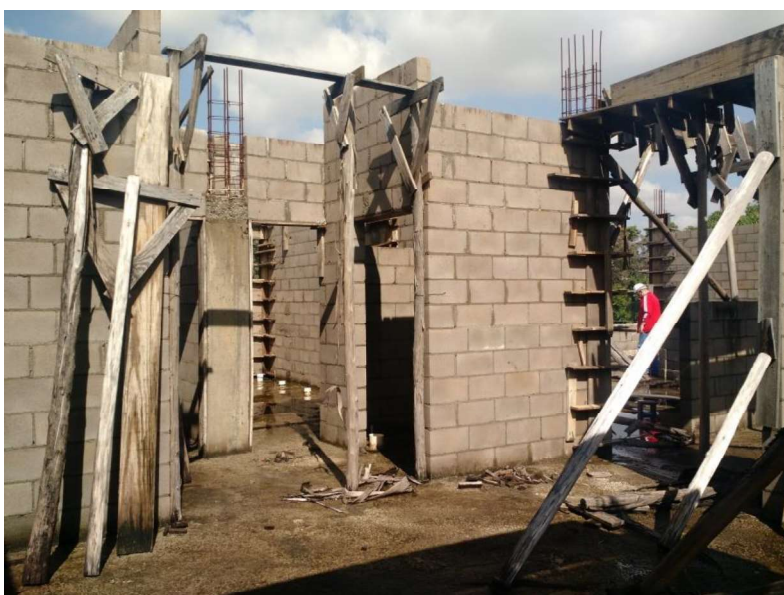
Figura 11: Pavimento superior

Retirar escoramentos, fôrmas de madeira e realizar o lixamento e proteção antioxidação das armaduras já concretadas

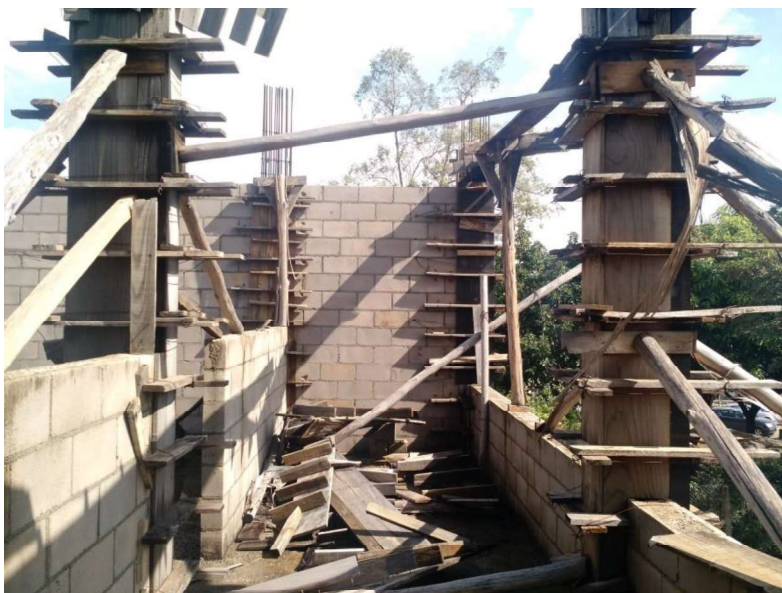
Figura 12: Corredor do pavimento superior

Retirar fôrmas de madeira e entulho

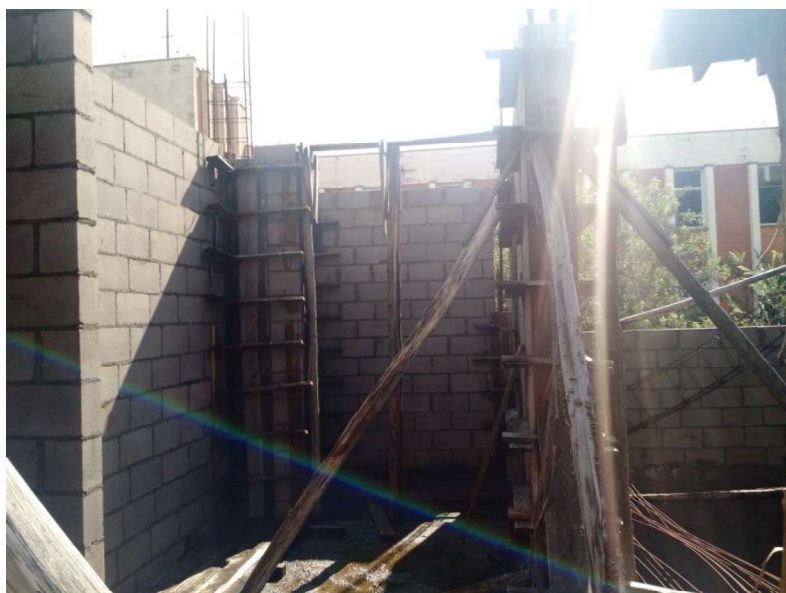
Figura 13: Detalhe da parede do pavimento superior

Retirar fôrmas de madeira e entulho

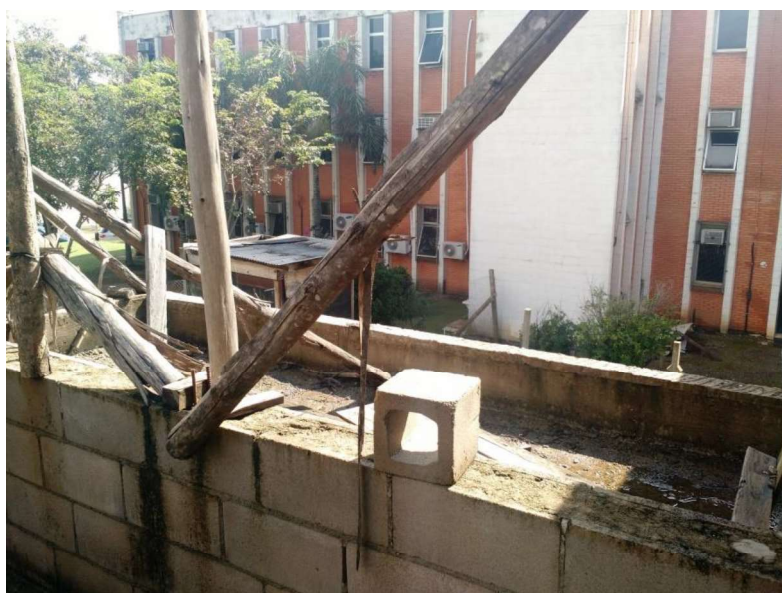
Figura 14: Detalhe da laje de cobertura da entrada da edificação

Retirar escoramentos e entulho

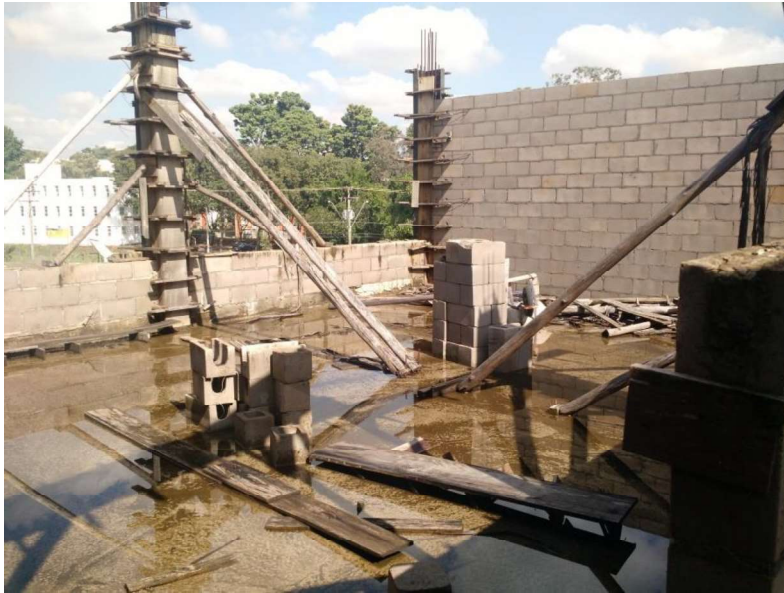
Figura 15: Falta de cobertura no pavimento superior

Retirar fôrmas de madeira, entulho, escoramentos e drenar a água

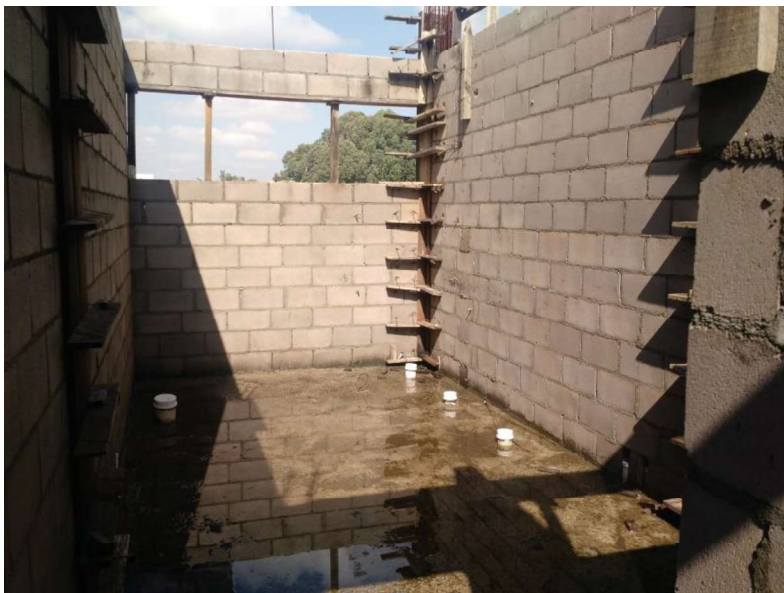
Figura 16: Banheiro do pavimento superior

Retirar fôrmas de madeira e drenar a água

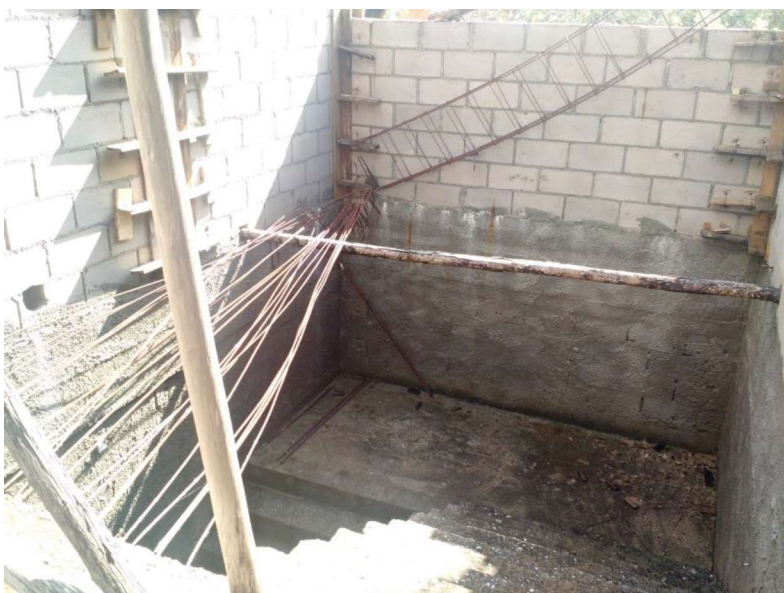
Figura 17: Escada descendo para o pavimento térreo

Retirar fôrmas de madeira

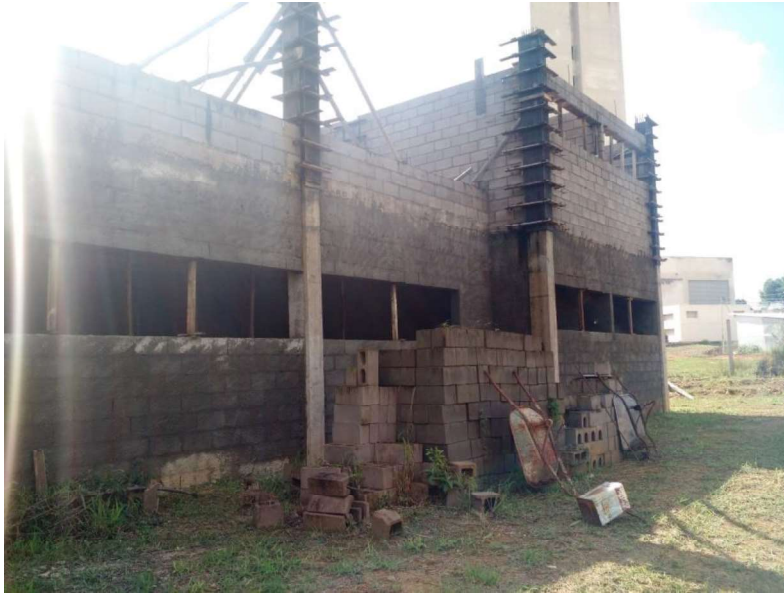
Figura 18: Fundo da edificação

Retirar fôrmas de madeira e o entulho presente no canteiro

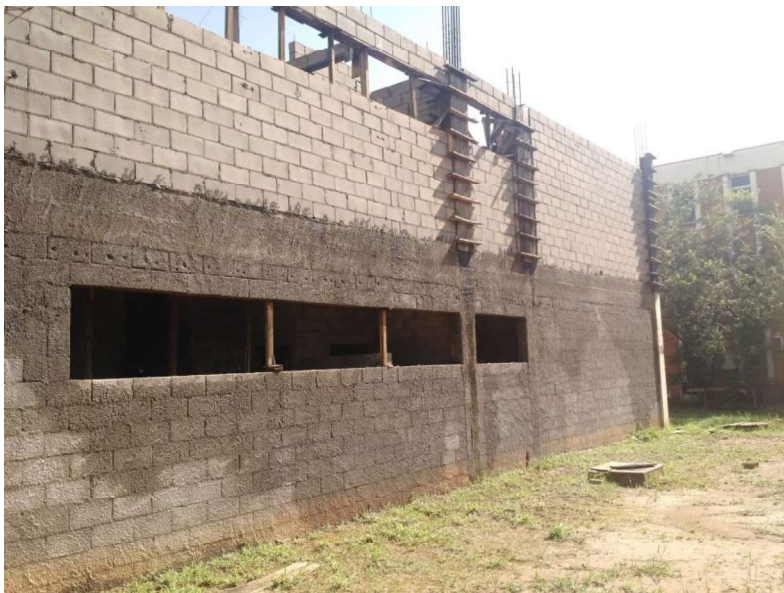
Figura 19: Lateral esquerda

Retirar fôrmas de madeira

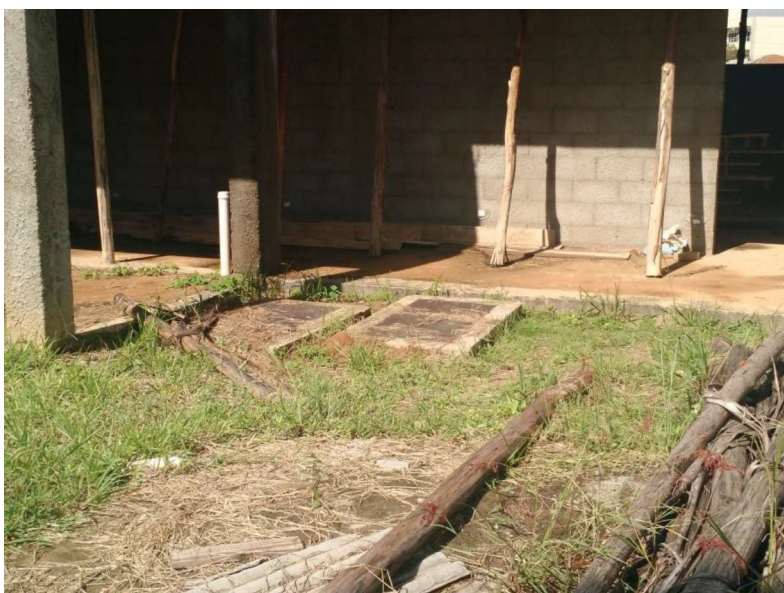
Figura 20: Caixas de elétrica e esgoto já existentes no local da obra

Retirar escoramentos e entulho presente no canteiro

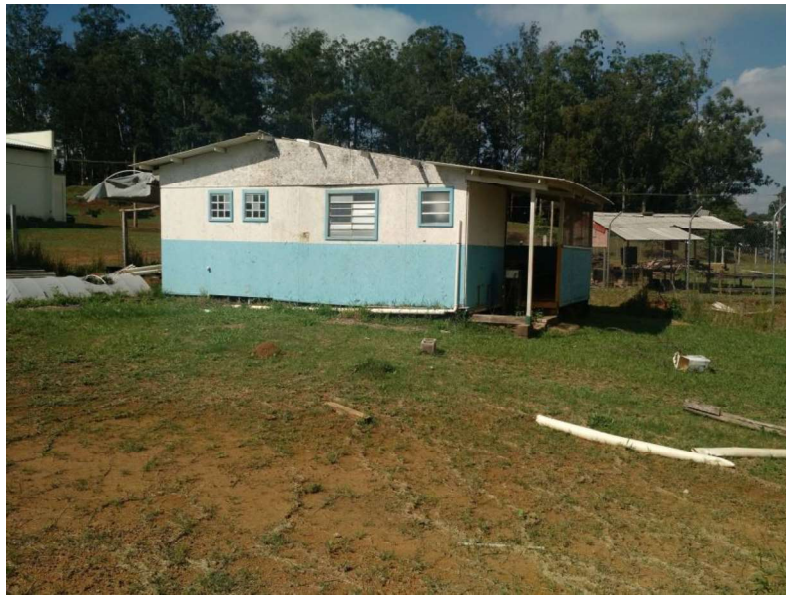
Figura 21: Canteiro já existente

Revitalizar o canteiro de obras

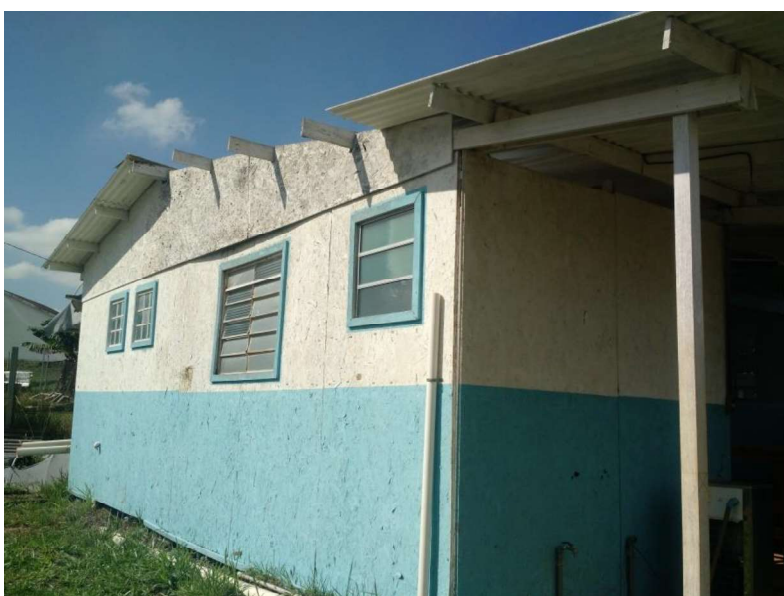
Figura 25: Detalhe do destelhamento do canteiro

Refazer o telhamento do canteiro de obras
