DETALHE DE COMO CONECTAR O RAMAL DE VENTILAÇÃO AO RAMAL DE ESGOTO

PLANTA (CIESD)
CAIXA DE INSPEÇÃO
DE ESGOTO

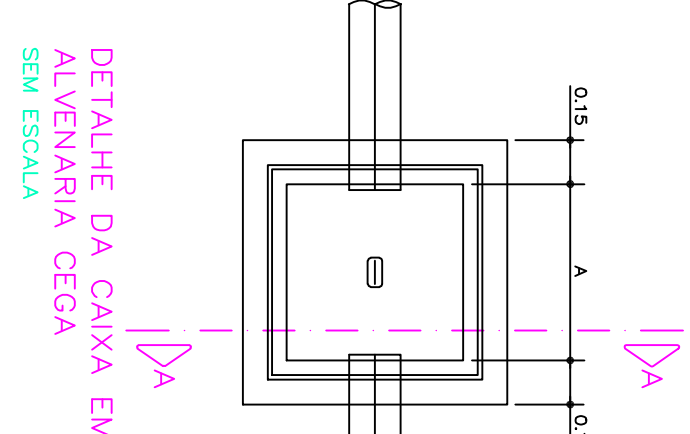
12A
DETALHE DA CAIXA EM
ALVENARIA CEGA
SEM ESCALA
