CPO - Coordenadoria de Projetos e Obras

### RELATÓRIO FOTOGRÁFICO

OBRA: Construção do Laboratório de Inovação de Biocombustíveis - LIB da Inova

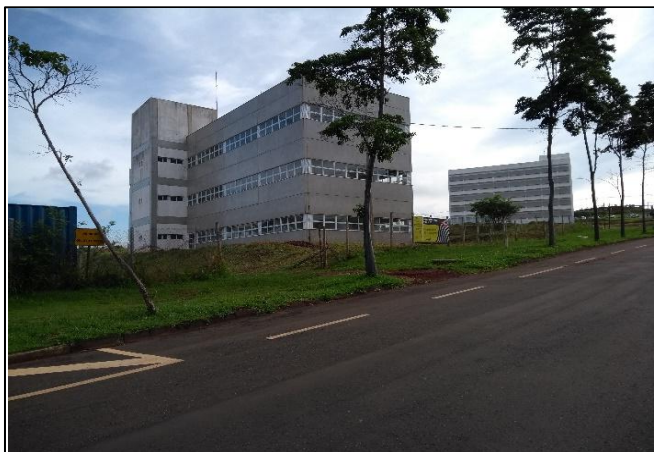
Foto 01: Vista do Prédio do LIB (instalação do portão)

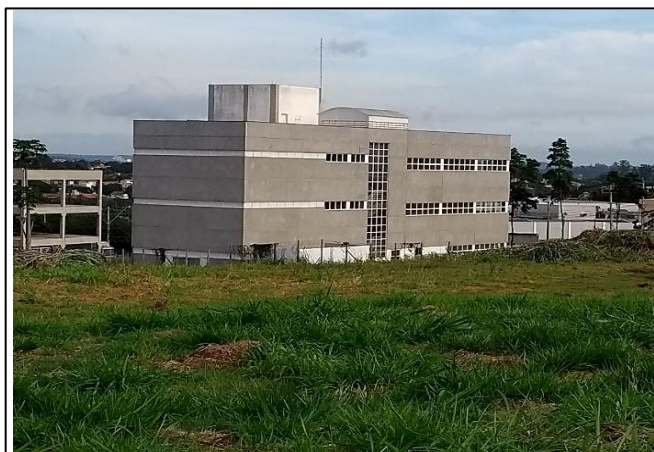
Foto 02: Vista do prédio do LIB (Fundos)

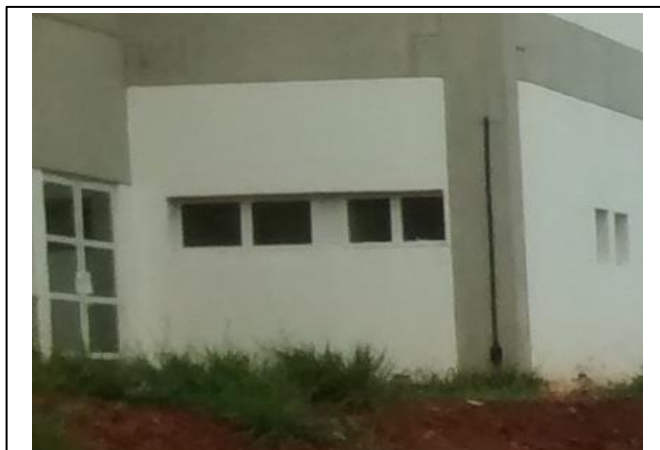
**Foto 07: Brize metálico (esquadria CAIX 07)**

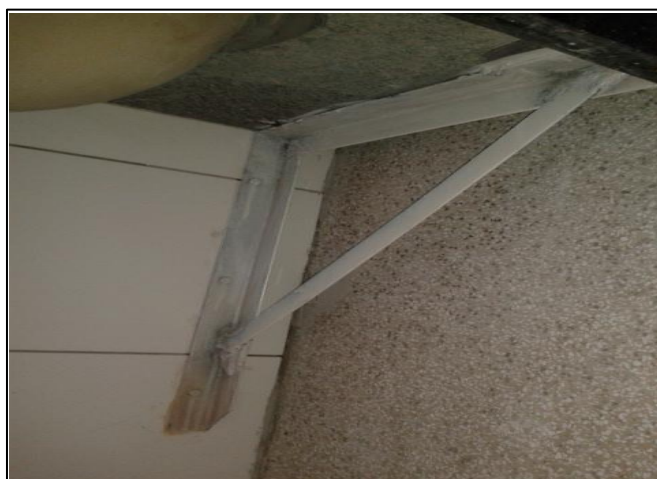
**Foto 10: Pintura de mão-francesa**

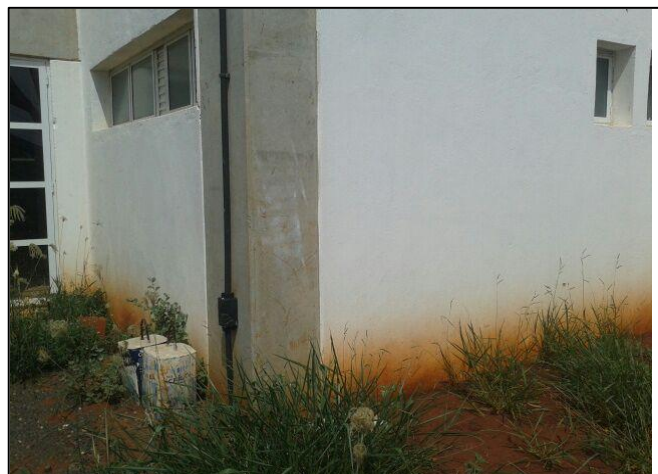
**Foto 12: Cavalete e abrigo para cavalete em alvenaria de blocos cerâmicos**

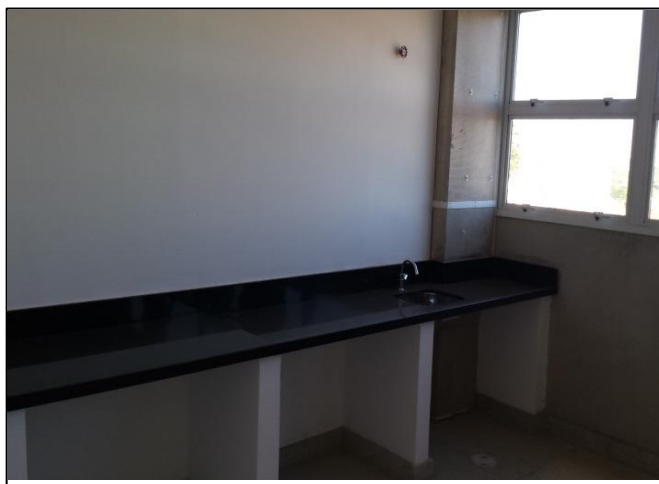
**Foto 13: Cabo isolado, Tomada Simples e Canaletas  
100x50x2000 mm**

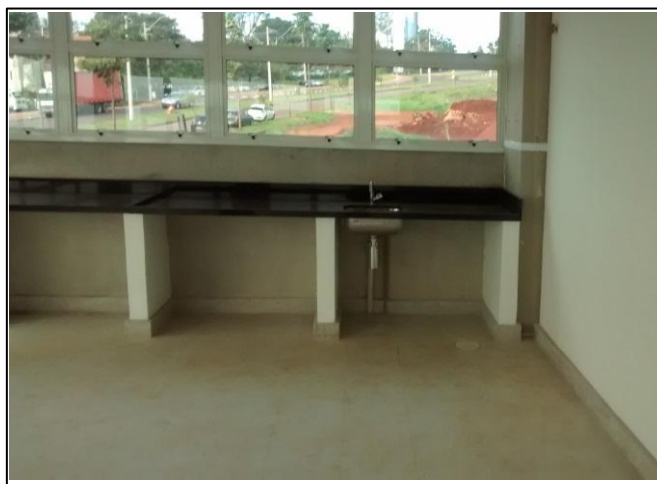
**Foto 14: Cabo isolado, Tomada Simples e Canaletas  
100x50x2000 mm**

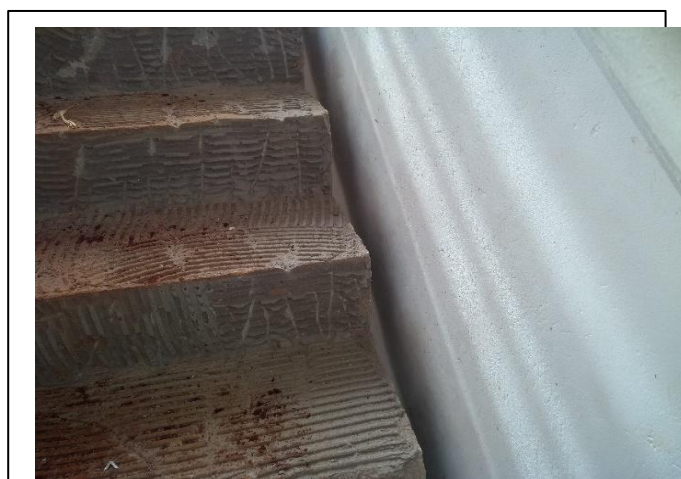
**Foto 16: Acabamento na parede lateral da escada**

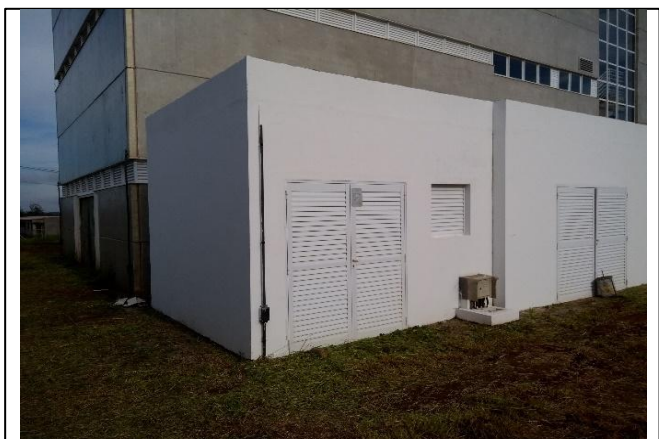
**Foto 17: Impermeabilização com manta asfáltica (Abrigos Gerador e Subestação)**

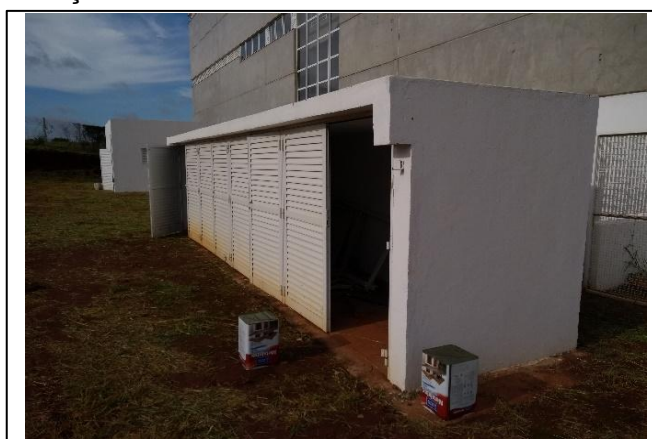
**Foto 18: Impermeabilização à base de emulsão acrílica (Abrigo de Gases)**

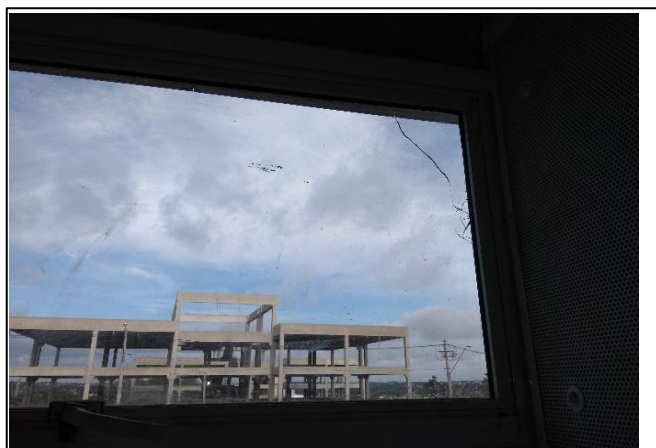
**Foto 19: Troca de vidro quebrado**

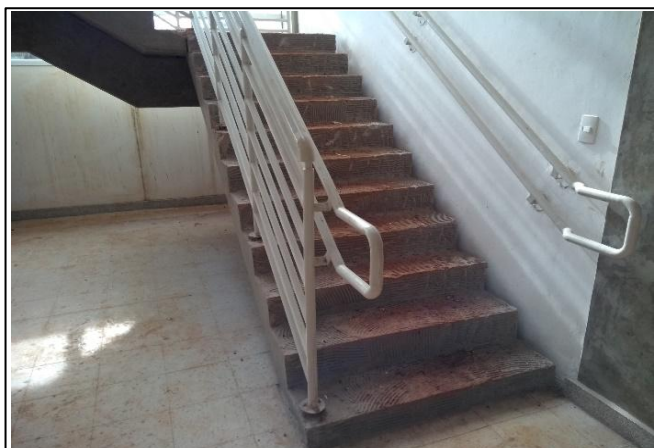
**Foto 20: Execução de piso cimentado na escada**

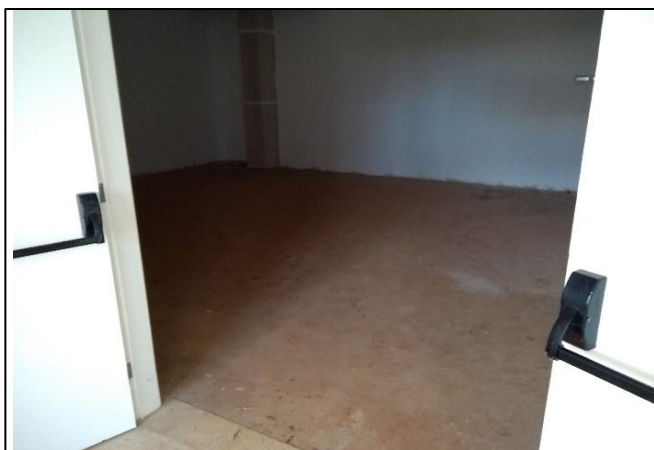
**Foto 22: Execução de piso elevado e piso vinílico**

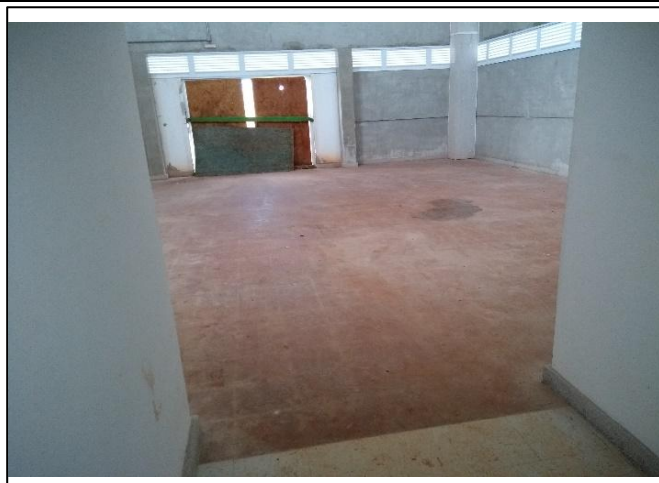
**Foto 24: Instalação de Piso Vinílico**

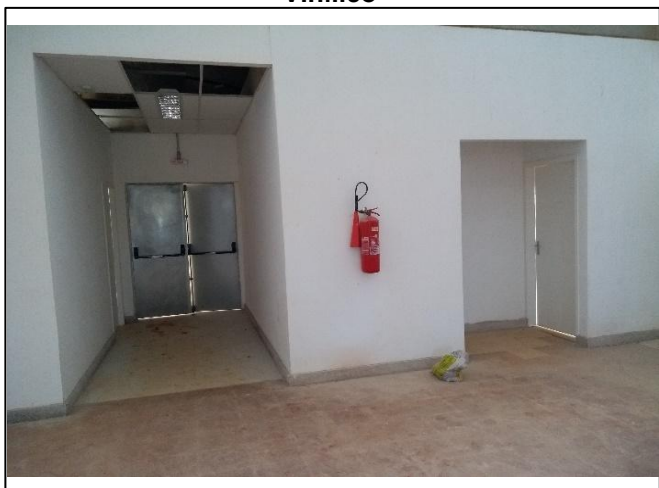
**Foto 25: Instalação de piso vinílico**

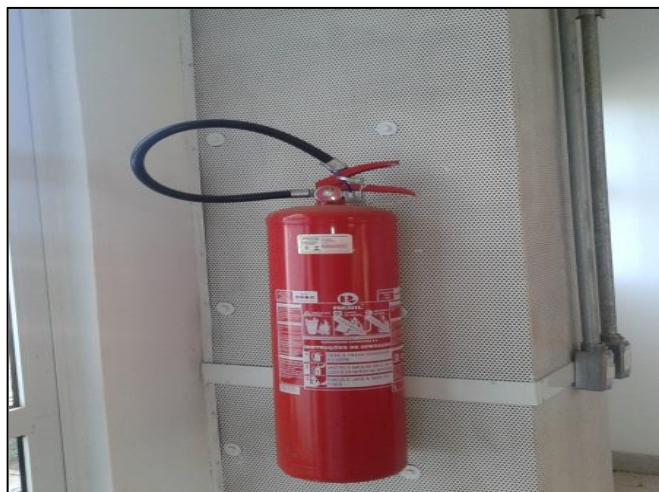
**Foto 27: Placa de sinalização de extintor de incêndio**

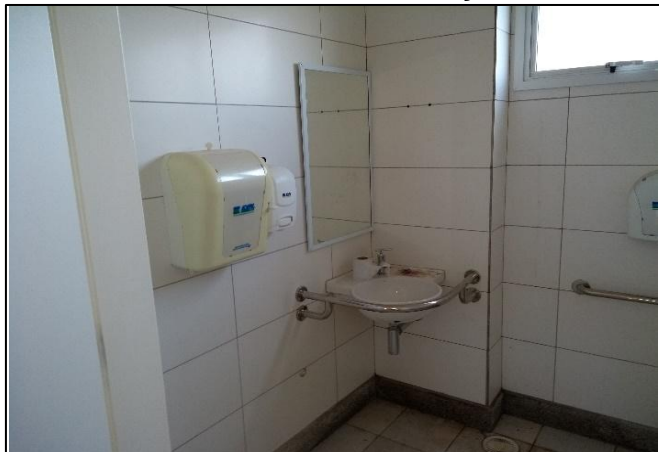
**Foto 29: Verificação e fixação de Dispenser de Papel Toalha**

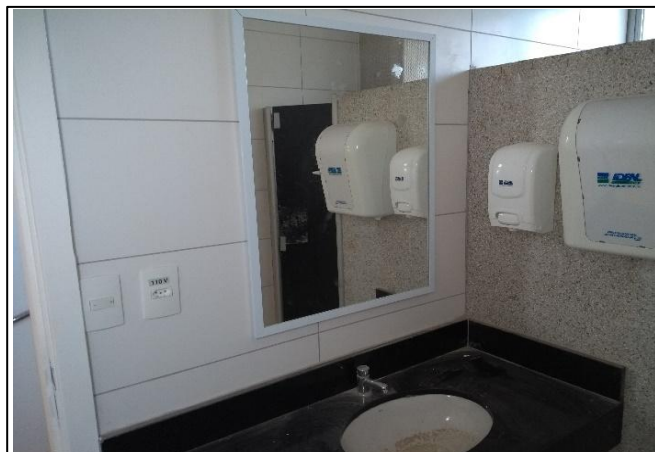
**Foto 30: Verificação e fixação de Dispenser para sabonete**

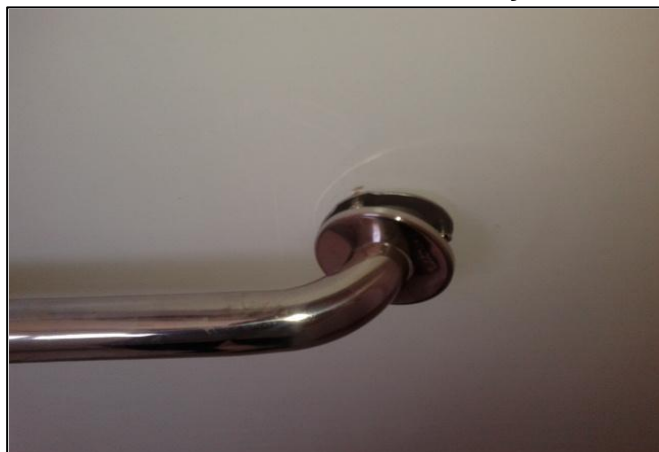
**Foto 33: Fixação do puxador para porta de sanitário PNE**

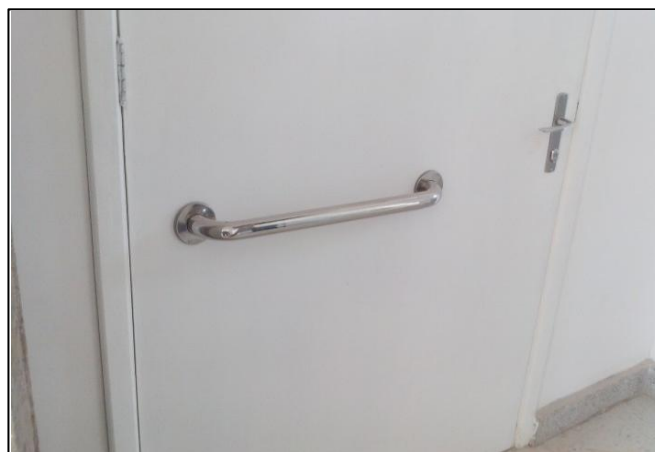
**Foto 34: Revestimento em aço inox em um lado da porta PNE**

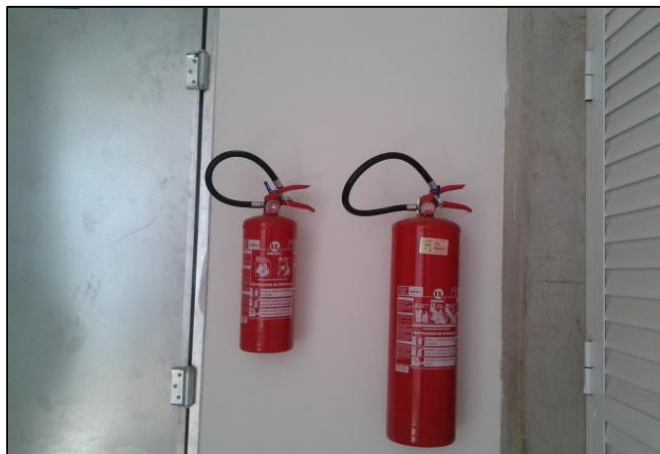
**Foto 39: Placa de sinalização de extintor de incêndio**

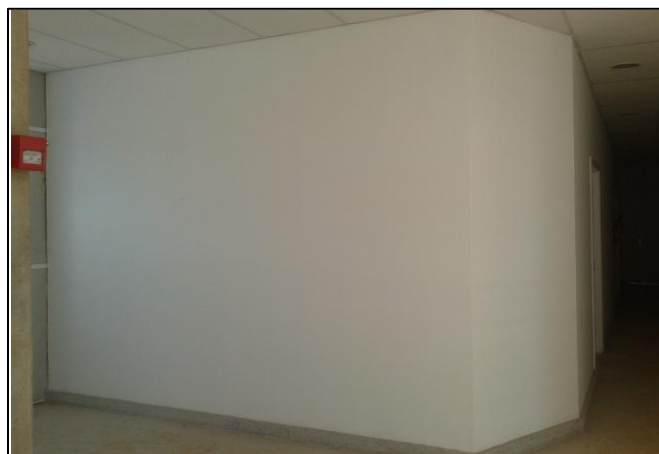
**Foto 40: Placa sinalização de saída**

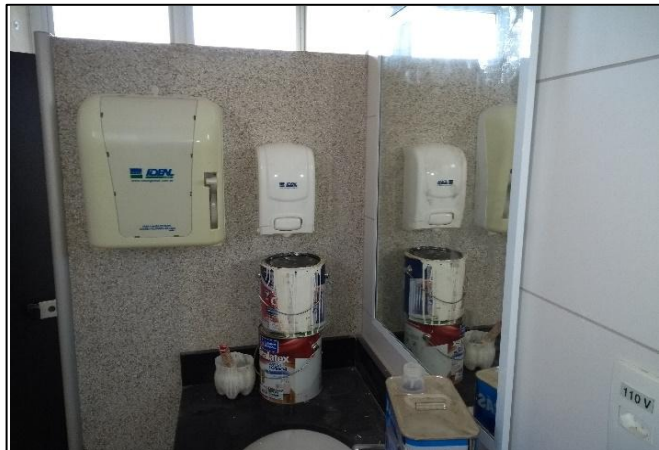
**Foto 41: Verificação e fixação de Dispenser para sabonete**

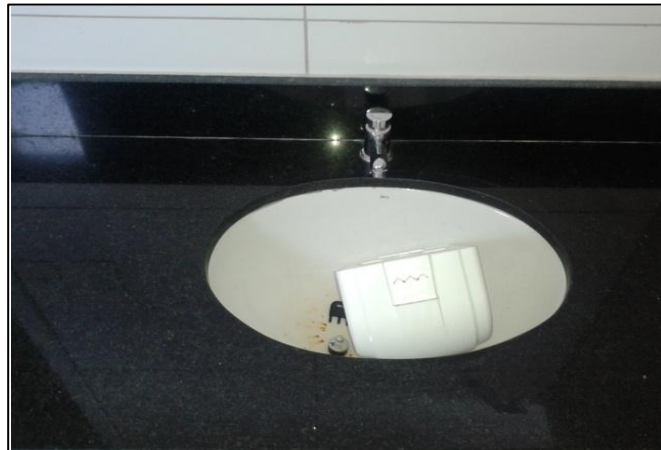
**Foto 42: Verificação e fixação de Dispenser para sabonete**

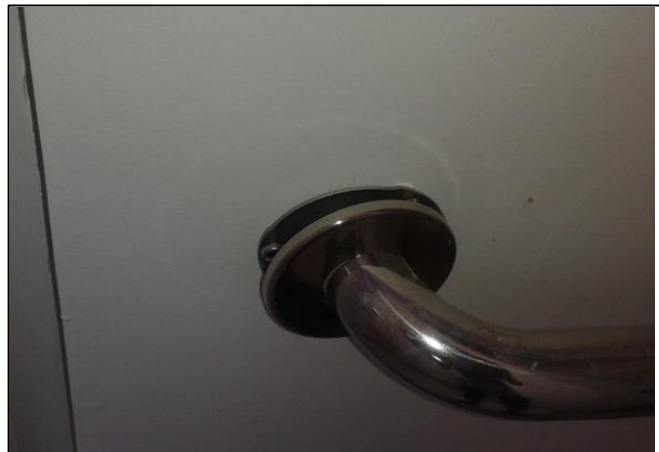
**Foto 43: Fixação do puxador para porta de sanitário PNE**

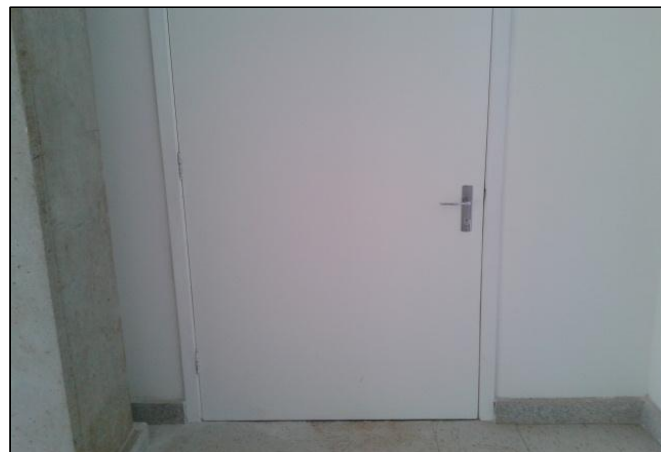
**Foto 44: Revestimento em aço inox em um lado da porta PNE**

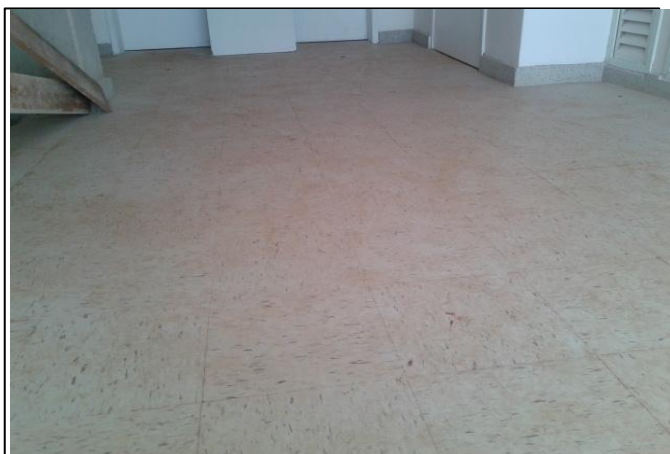
**Foto 47: Limpeza, de Piso Vinílico**

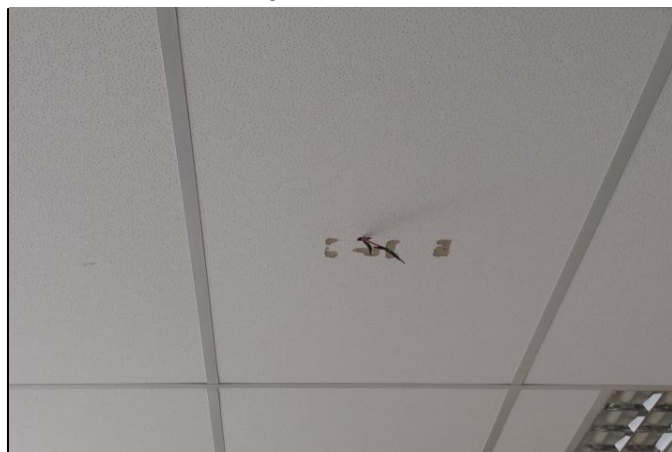
**Foto 49: Bloco aut balizamento (sinalização de saída)**

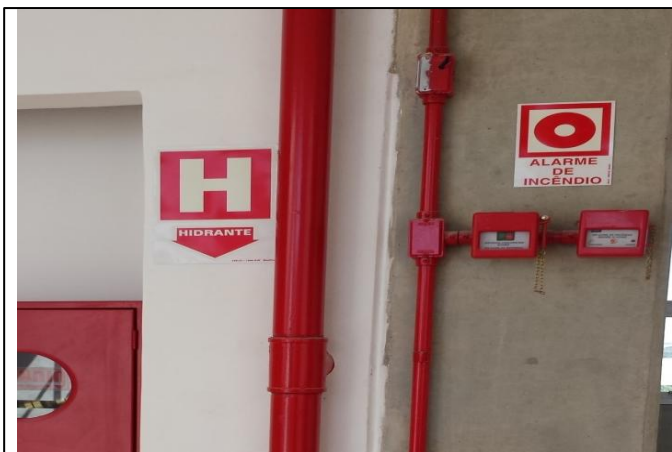
**Foto 51: Sinalizadores sonoros ou visuais**

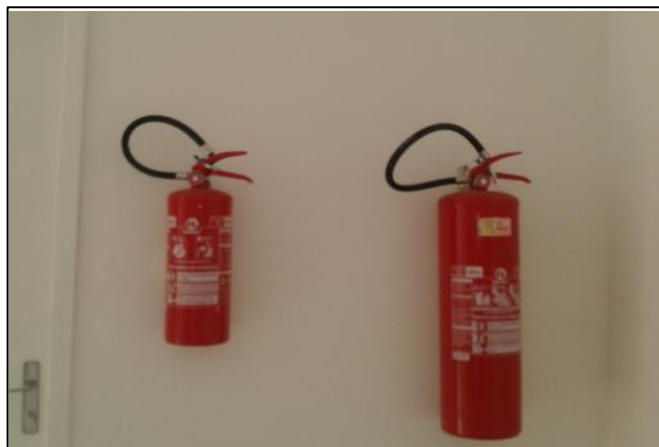
Foto 53: Placa de sinalização de extintor de incêndio

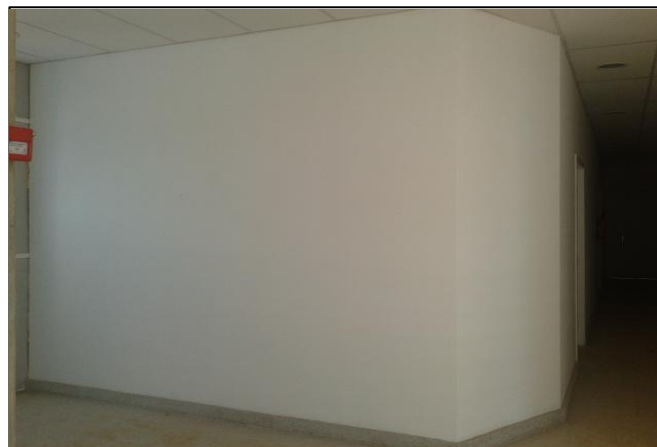
Foto 54: Placa sinalização de saída

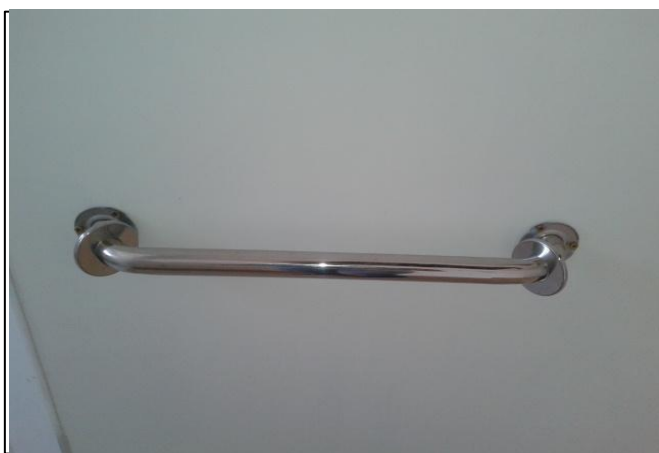
Foto 55: Fixação do puxador porta de sanitário PNE

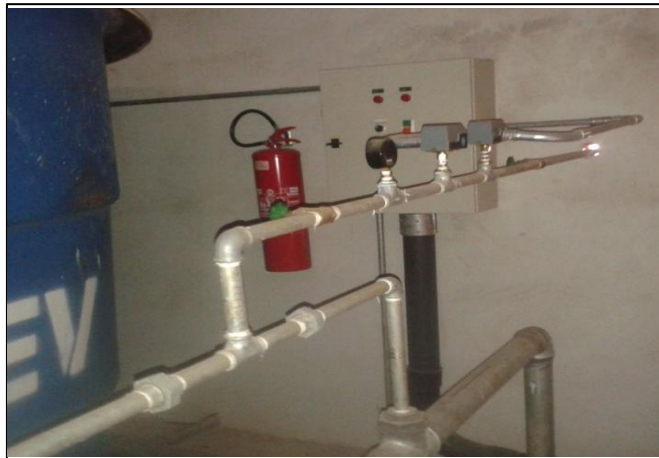
**Foto 59: Placa de sinalização de extintor de incêndio**

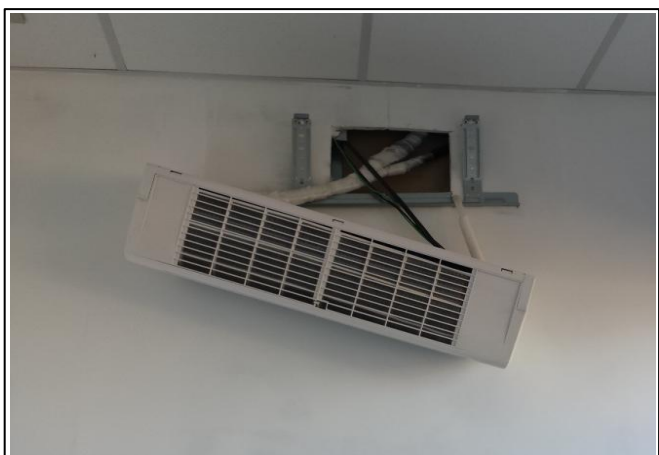
**Foto 61: Fixação de aparelho de ar condicionado**

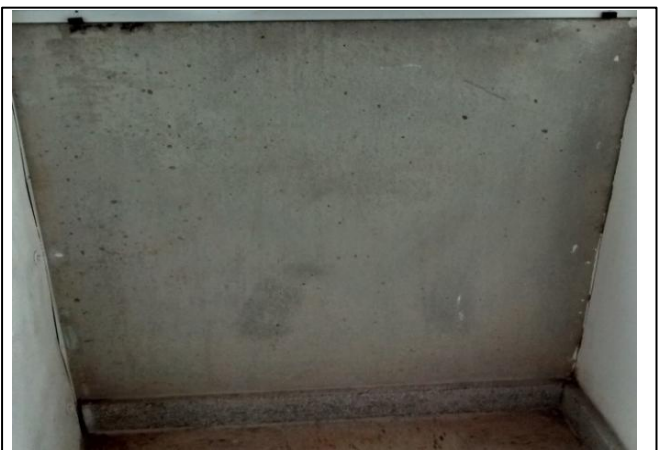
**Foto 63: Acabamento entre parede de gesso acartonado e estrutura pré-fabricada ou alvenaria**

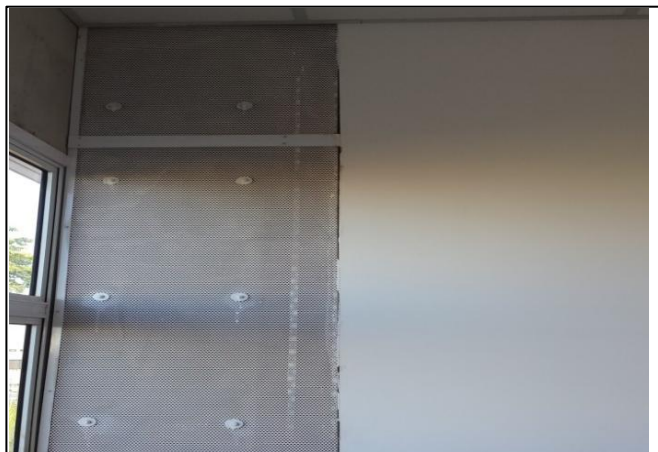
**Foto 65: Acabamento entre parede de gesso acartonado e shaft**

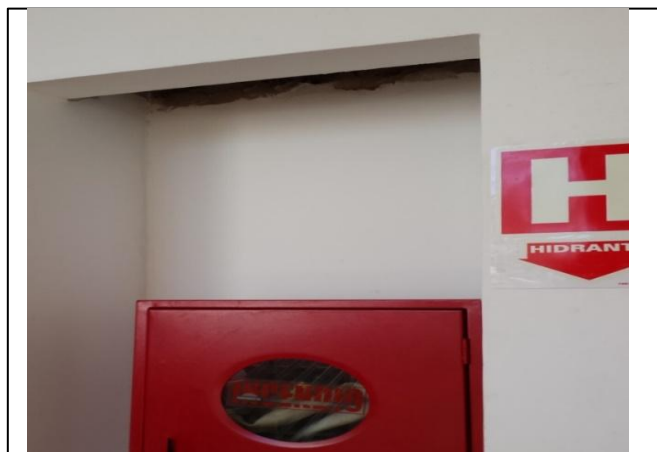
**Foto 66: Acabamento do shaft de incêndio**

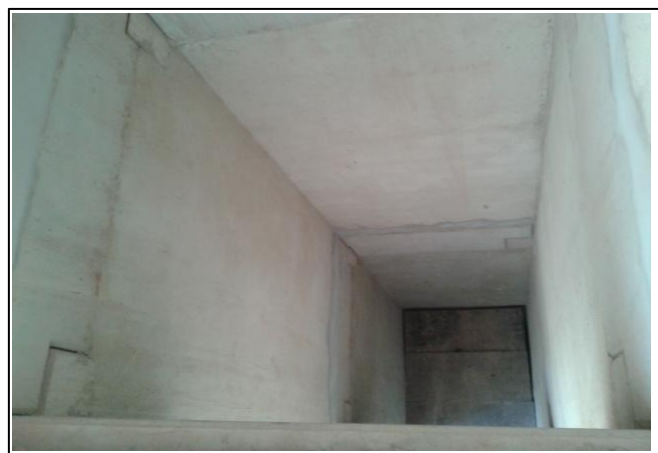
**Foto 67: Escada Marinheiro**

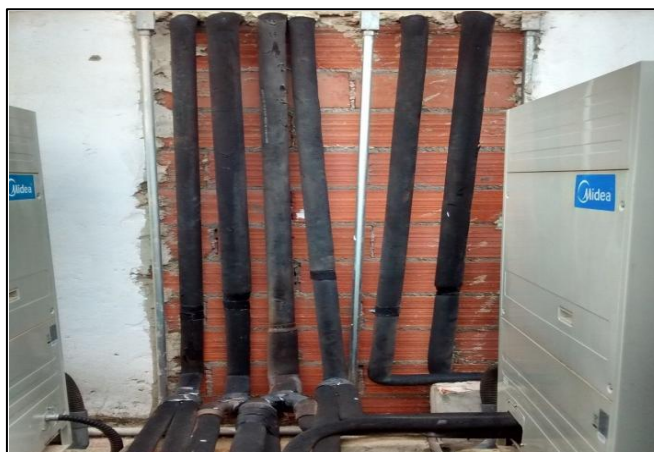
**Foto 72: Chapa galvanizada nº 22 instalada sobre e atrás da tubulação de ar condicionado**

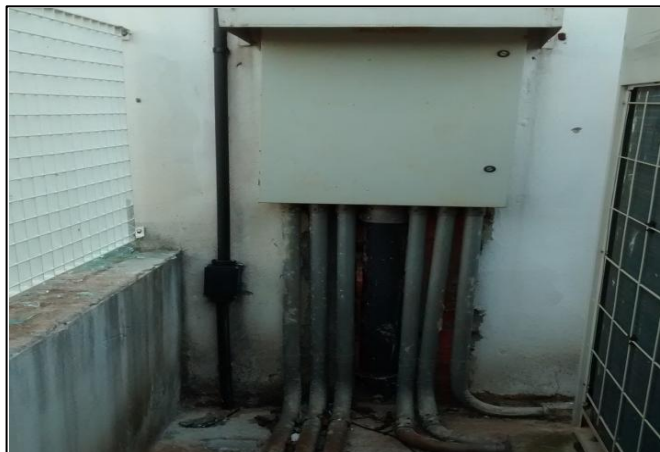
**Foto 73: Cobertura do quadro de AC e instalação de chapa galvanizada nº 22 atrás da tubulação**

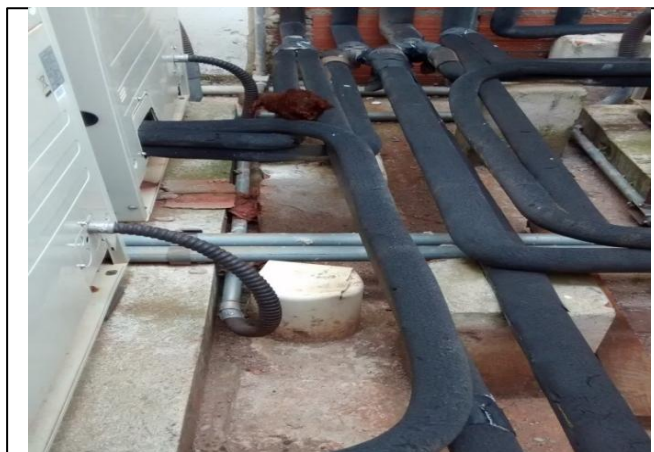
**Foto 74: Redes frigoríferas (Área das Condensadoras)**
